ỨNG DỤNG CÁC PHƯƠNG PHÁP NDT NHẪM KIỂM TRA ĂN MÒN DƯỚI LỚP CÁCH NHIỆT

Nguyễn Thế Mẫn, Vũ Đức Vinh và nhóm thực hiện đề tài

Trung tâm Đánh giá không phá hủy, Viện Năng lượng nguyên tử Việt Nam

NDT APPLICATION FOR DETECTION OF CORROSION UNDER INSULATION

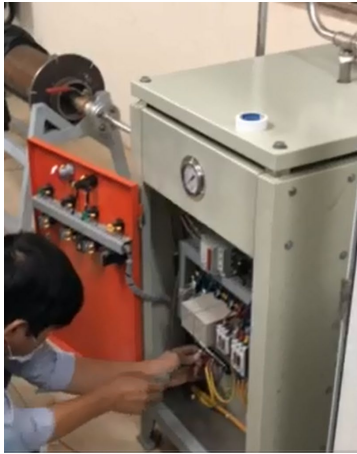
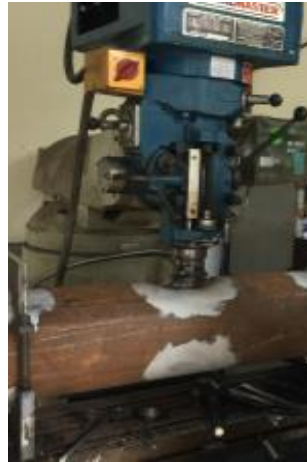
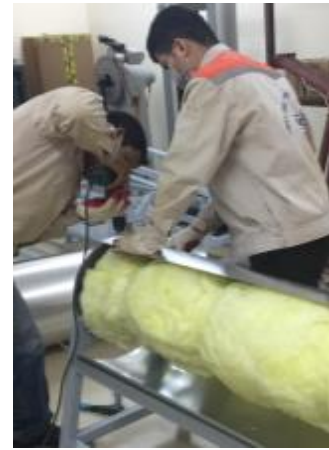
Hình 6a, 6b. Chế tạo, lắp đặt hệ thử nghiệm và các mẫu ống

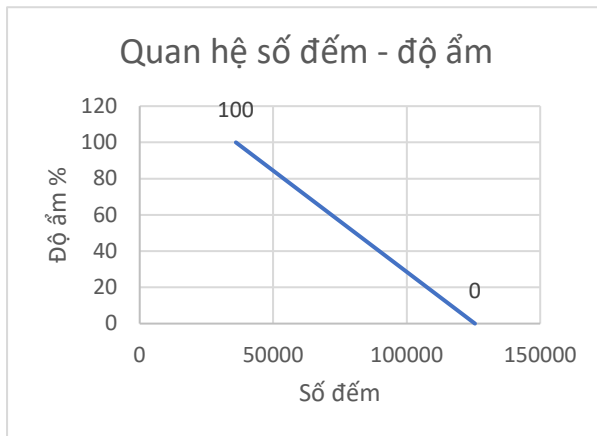
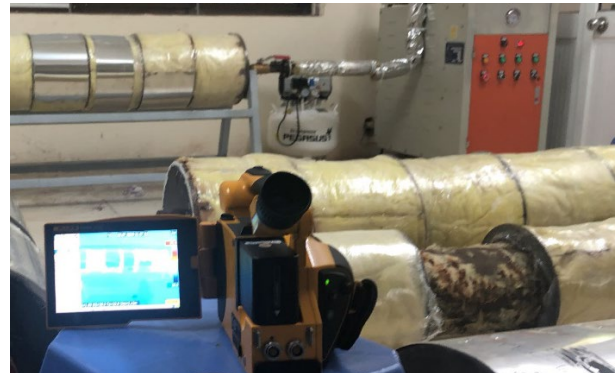
Hình 7a, 7b. Thử nghiệm để xây dựng đối chứng và lựa chọn thông số

- Thử nghiệm, bao gồm: đánh giá thiết bị, chuẩn thiết bị (xây dựng mức đối chứng), thay đổi và lựa chọn các thông số kiểm tra tối ưu trên các mẫu đã chế tạo

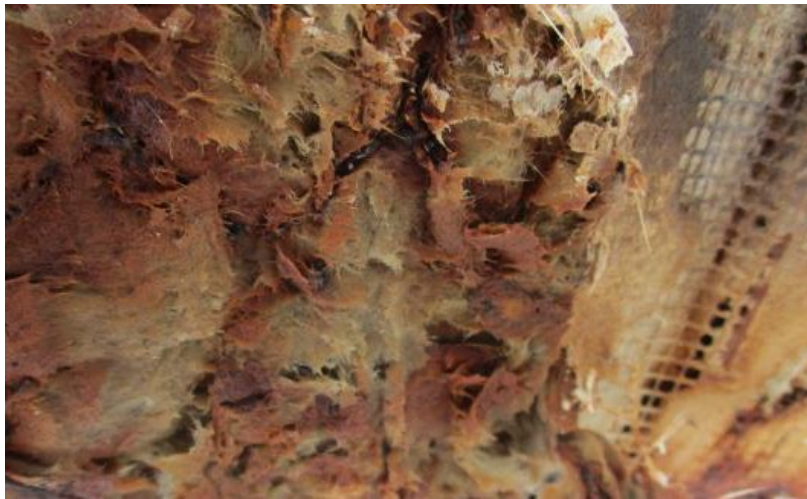
Hình 8. Vị trí có hơi ẩm được phát hiện đã được bóc lớp bọc để xác nhận

4 phương pháp kiểm tra được áp dụng trên các đường ống tại khu vực gia nhiệt (heater) và phân tách (separator) condensate/nước. Với 2 phương pháp chụp ảnh nhiệt hồng ngoại và tán xạ ngược neutron, 6 vị trí tồn tại hơi ẩm đã được phát hiện trên các hạng mục: heater H01, bồn V01, và các đường ống: CD-50-C1B-5515, CD-50-C1B-5576, PL-50-C1B-2521, PL-50-C1B-2545.

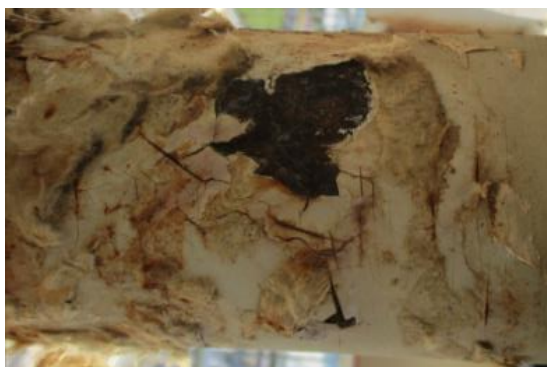
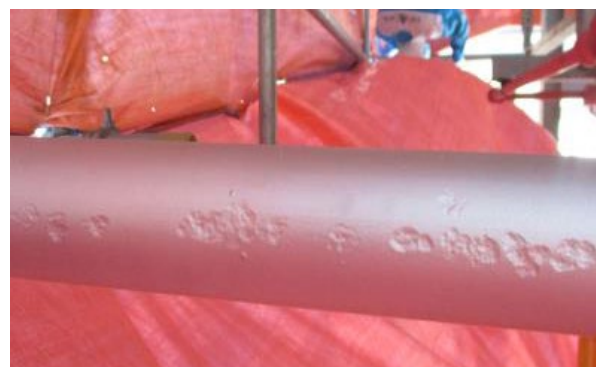
Hình 9a, 9b, 9c. Vị trí ăn mòn PL-50-C1B-2545 được kiểm tra bằng PEC, trước và sau khi xử lý

Sau khi khảo sát cụ thể 6 vị trí này bằng phương pháp PEC và DR, 2 vị trí mất mát chiều dày đã được đo đạc và xác nhận
