ỨNG DỤNG PHƯƠNG PHÁP KIỂM TRA KHÔNG PHÁ HỦY PHÁT HIỆN ĂN MÒN DƯỚI LỚP BẢO ÔN BẰNG KỸ THUẬT DÒNG XOÁY XUNG

Trung tâm Đánh giá không phá hủy

Tóm tắt : Ăn mòn dưới lớp bảo ôn là một trong những vấn đề nghiêm trọng và khó phát hiện nhất đối với ngành công nghiệp hóa dầu. Trung tâm Đánh giá không phá hủy (NDE) thực hiện đề tài nghiên cứu ứng dụng các kỹ thuật kiểm tra không phá hủy tiên tiến nhằm phát hiện ăn mòn dưới lớp bảo ôn. Báo cáo này sẽ ứng dụng kỹ thuật dòng xoáy xung (Pulsed eddy current – PEC) để đánh giá mức độ hao hụt của bề dày đường ống mà không cần tháo gỡ lớp bảo ôn. Kết quả thu được cho thấy có thể xác định sự hiện diện và khoanh vùng của ăn mòn dưới lớp bảo ôn.

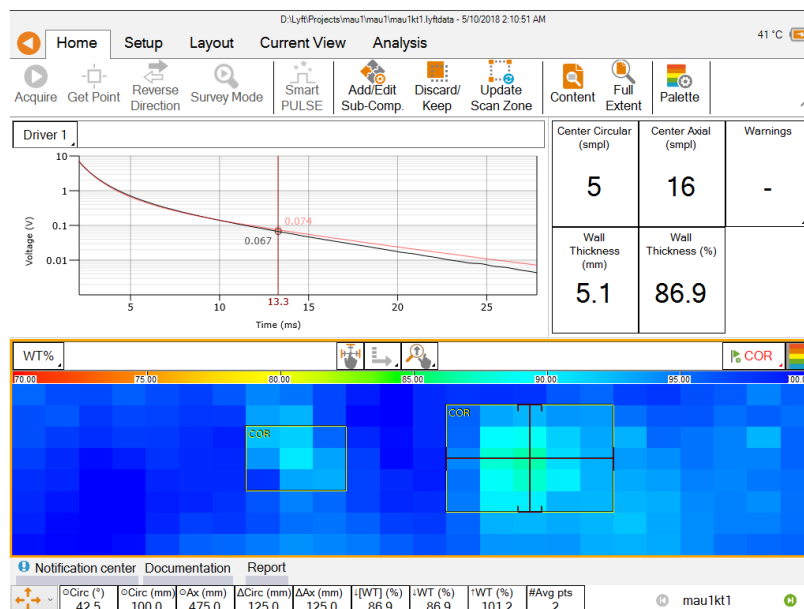
Hình 4: Kết quả kiểm tra mẫu ống 1

Trên kết quả thu được từ mẫu ống 1, có thể thấy được có thấy rằng có hai vùng khả nghi có xuất hiện khuyết tật trên ống. Có thể thấy rõ được một vùng có kết quả ghi nhận được có mức hao hụt thành ống lớn hơn vùng còn lại. Cụ thể trên cho thấy vùng khuyết tật phía bên phải có mức độ hao hụt lớn hơn với thành ống tại tâm vùng có bề dày còn lại là 5.06 mm.

Vùng còn lại có độ hao hụt thấp hơn với thành ống tại tâm vùng có bề dày còn lại là 5.28 mm.

Vị trí hao hụt 10%	Sai số (vị trí hao hụt 10%)	Vị trí hao hụt 20%	Sai số (vị trí hao hụt 20%)
Lần 1	5.06 mm	1.2%	5.28 mm	1%
Lần 2	5.22 mm	1.9%	5.42 mm	1.7%
Lần 3	5.07 mm	1%	5.3 mm	0.5%
Trung bình	5.12 mm	1.7%	5.33 mm	1.1%

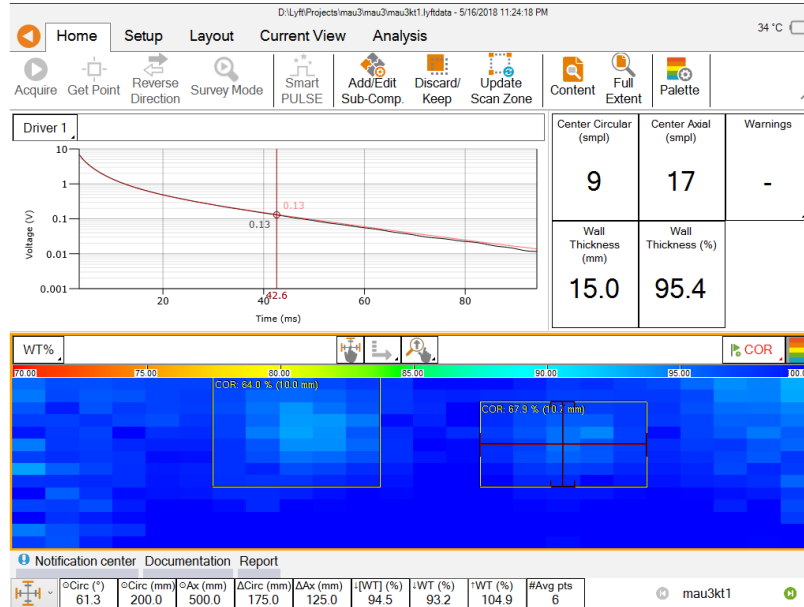
Hình 5: Kết quả kiểm tra mẫu ống 2

Mặc dù cũng cho ra được hai khu vực có sự hao hụt thành ống, tuy nhiên mức độ chính xác ở mẫu ống 2 có sự sai lệch lớn hơn so với mẫu ống 1. Đây là một vấn đề liên quan tới footprint của đầu dò ứng với độ dày lớp cách nhiệt.

Vị trí hao hụt 10%	Sai số (vị trí hao hụt 10%)	Vị trí hao hụt 20%	Sai số (vị trí hao hụt 20%)
Lần 1	14.68 mm	0%	14.84 mm	0.33%
Lần 2	14.64 mm	0.27%	14.88 mm	0.06%
Lần 3	14.74 mm	0.4%	14.95 mm	0.4%
Trung bình	14.68 mm	0.22%	14.89 mm	0.26%

So sánh kết quả giữa hai mẫu ống khác nhau, mặc dù khuyết tật được tạo trên hai mẫu ống đều có cùng mức độ hao hụt (khoảng 10% và 20%) tuy nhiên kết quả ghi nhận được từ thiết bị Lyft cho thấy tỷ lệ độ dày thành ống còn lại là khác nhau. Cụ thể, ở mẫu ống 1 cho kết quả sát với thực tế hơn là ở mẫu ống 2. Điều này có thể giải thích thông qua diện tích ghi nhận trung bình của đầu dò. Đầu dò ghi nhận tín hiệu của một vùng, do đó kết quả ghi nhận được là lấy trung bình

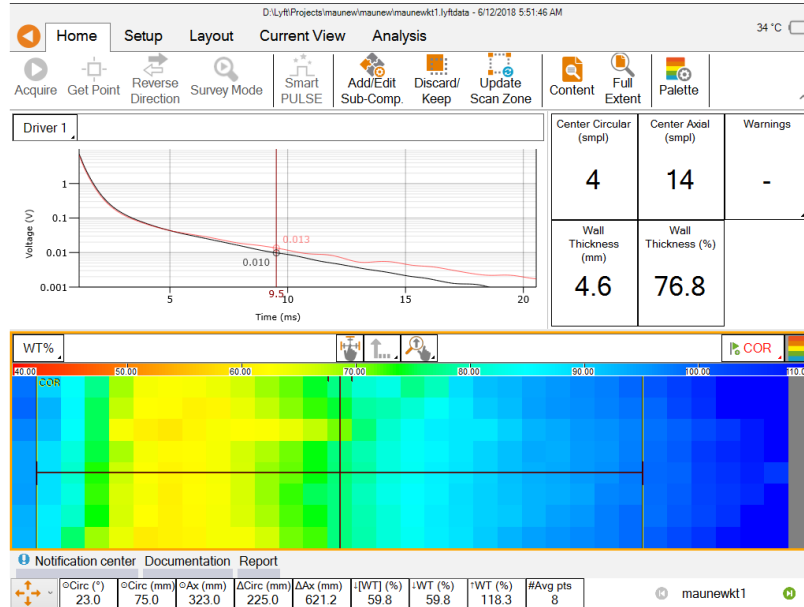
Hình 6: Kết quả kiểm tra mẫu ống 3

Khác với mẫu ống 1 và mẫu ống 2, mẫu ống 3 sử dụng lớp bọc bảo vệ là thép mạ kẽm cho nên cần phải điều chỉnh thông tin khai báo đối tượng trên thiết bị để tránh nhiễu tín hiệu ghi nhận do lớp bọc bảo vệ gây ra.

Kết quả kiểm tra trên mẫu ống 3 cho thấy sự hao hụt bề dày thành ống tương đối rõ ràng trên khung hiển thị. Phía bên trái vùng sâu nhất, có thể thấy được giữa các ô quét có biên độ biên đổi bề dày lớn, còn phía bên phải vùng sâu nhất biên độ biên đổi giữa các ô quét liền kề nhau nhỏ hơn nhiều.

Bề dày ghi nhận được tại vị trí hao hụt lớn nhất	Sai số
Lần 1	3.58 mm	1.1%
Lần 2	3.64 mm	0.55%
Lần 3	3.63 mm	0.27%
Trung bình	3.62 mm	0.64%

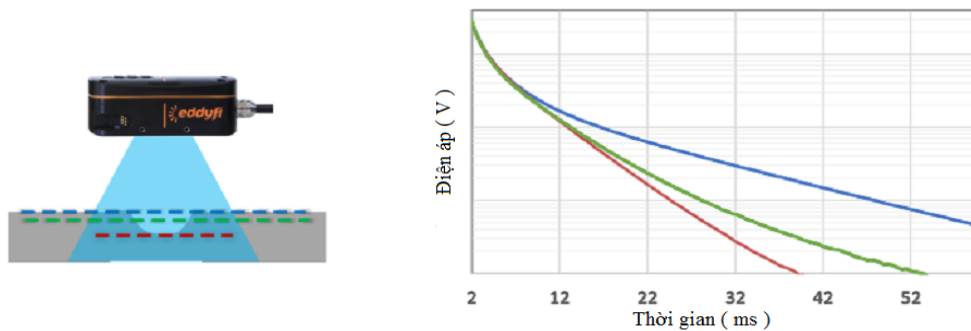
Hình 7: Mô tả nguyên nhân tín hiệu ghi nhận được có sự sai khác so với thực tế

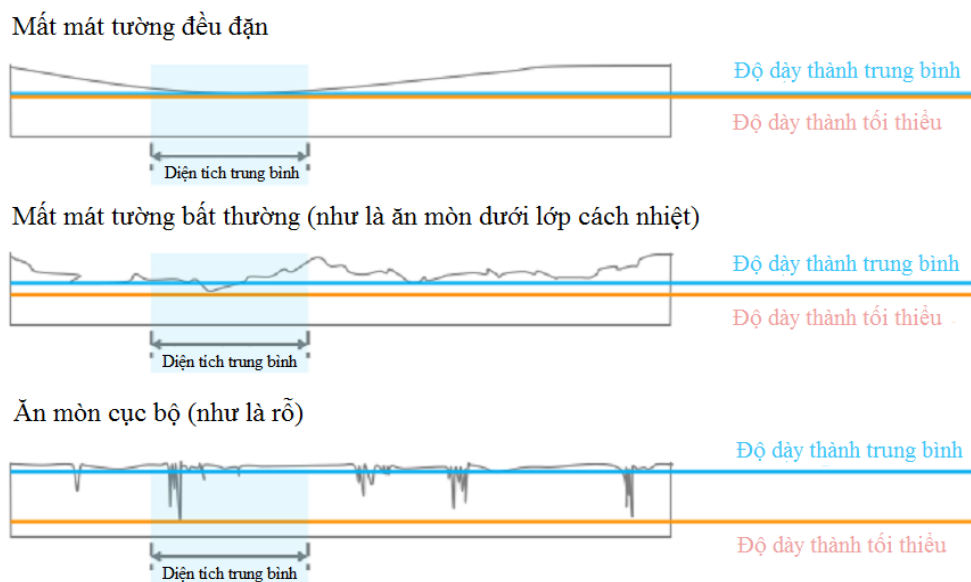
Kết quả mà đầu dò ghi nhận được đã được lấy trung bình của vùng không có hao hụt và vùng có hao hụt, từ đó dẫn tới sự sai lệch của kết quả ghi nhận được so với thực tế. Cụ thể hơn, nguyên nhân của sự sai lệch này được mô tả trong hình dưới. Trường hợp hao hụt một cách đều đặn, vùng hao hụt tương đối lớn so với diện tích ghi nhận trung bình của đầu dò thì kết quả ghi nhận được rất sát so với thực tế. Trường hợp hao hụt bất thường và điển hình như ăn mòn dưới lớp bảo ôn thì đã có sự chênh lệch tương đối giữa kết quả ghi nhận và thực tế. Đối với trường hợp ăn mòn cục bộ thì không phát hiện được, đây cũng là điểm yếu của phương pháp.

Hình 8: Mối tương quan giữa độ dày trung bình và độ dày tối thiểu trong các trường hợp hao hụt đều đặn, hao hụt bất thường và ăn mòn cục bộ
